企画展示

禁野火薬庫の調査

2007. 3. 8 ~ 3. 21

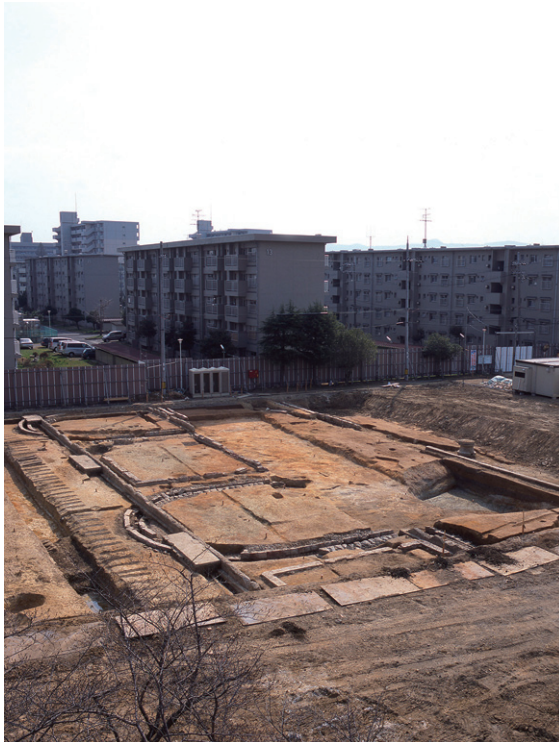
検出遺構の中で最も良好に遺存したのは、3・4号火工場、第30号倉庫及びそれらを取り巻く土塁関連施設である。3・4号火工場は、1909（明治42）年の爆発直後に建設したもので、東西11.0m・南北7.4mを測る。地山を掘り込んだ地業には、栗石や爆発で破損した煉瓦などを充填した後にコンクリートと煉瓦を用いた基礎を据える。しかし周辺からボルトナット・鍍・鉄釘、さらに屋根瓦などが多量に出土したことから、建物自体は木造瓦葺だったらしい。3号火工場の内部では、東西2.5m・南北7.0m・深さ1.8m以上の方形土坑を検出した。壁面には板壁のような痕跡があり、地下室の可能性もある。建物南西隅には陶器製甕を埋設し、建物南辺に2箇所木炭を詰めた方形土坑を検出した。前者は防火に、後者は除湿に関わるものだろう。

写真1 3・4号火工場全景

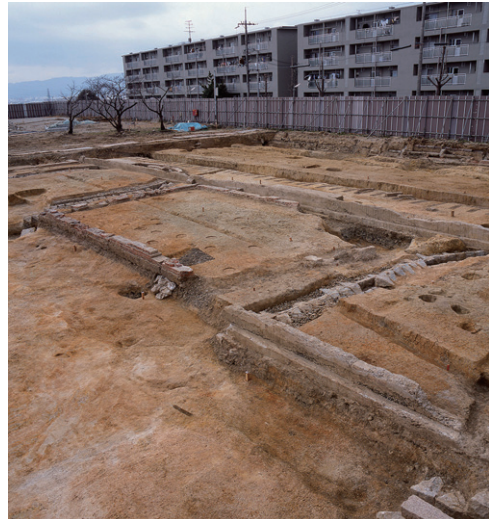
ところで4号火工場で、爆発によって生じた大形不定形土坑と破壊された火工場東辺基礎、溝幅の狭まった石組溝を確認した。昭和の大爆発を物語る貴重な資料である。

写真2 4号火工場

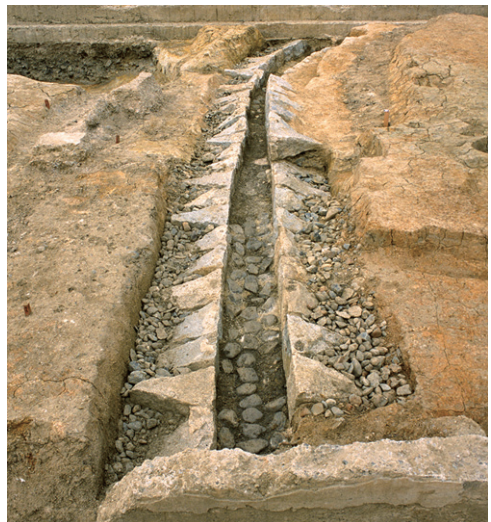
写真4
4号火工場東側の爆発に伴う石組溝のズレ

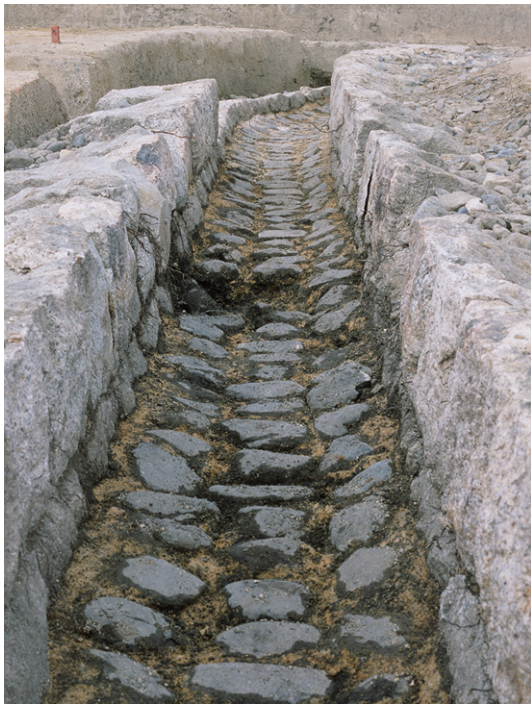
この建物の周囲（東・西・南側）に近接して、土塁の裾を巡らせた石組溝を検出した。溝幅は0.4m・深さ0.5mを測る。この石組溝は、土塁斜面を流れる雨水から火薬庫を守る施設で、組み合わせた間知石との隙間はモルタルによって埋め、溝の底面は滞水を防ぐために断面をU字形にするなどの工夫を施す。火薬庫が段丘縁辺に立地するにもかかわらず、構内全体が東へ緩やかに傾斜するため、これら石組溝も東へ排水するよう設計されている。

写真3 4号火工場東側石組溝

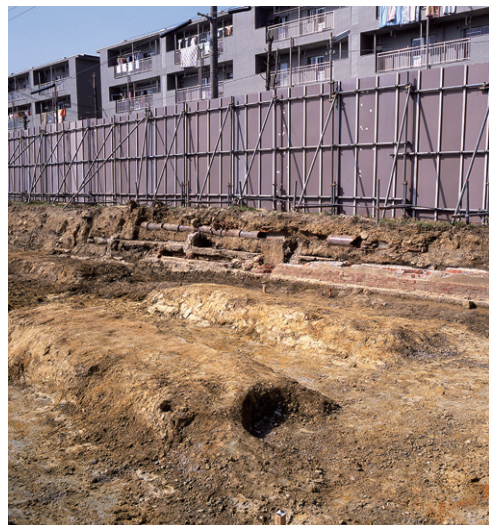
調査地北端で火薬試験所の南辺部分を検出した。コンクリートと煉瓦を用いた基礎に、側面は煉瓦にモルタルを塗布し、内部はコンクリート床という構造で、西側にはコンクリート壁の拡張部分がある。

写真5 火薬試験所

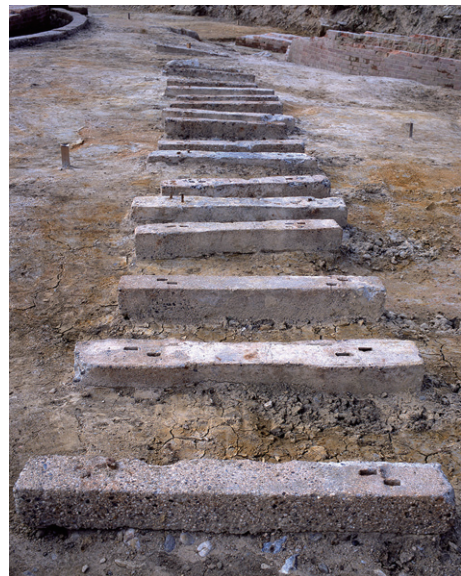
写真7 2号乾燥火薬庫へ通ずる^{けいべんきどう}軽便軌道

一方、構内各所で各施設間を結ぶ軽便軌道を検出した。一般に路床が完全に削平されると、軌道跡を検出することは困難である。この場合路床を意図的に低くしたため、枕木を設置するために掘削した土坑を検出することでその場所を特定できた。幸い何箇所かで枕木が遺存したが、ほとんど全てがコンクリート製枕木であった。これも 1918（大正 7）年頃から研究され始めた最新技術の一つである。枕木から、軌間は 600mm・500mm の 2 種類であった。

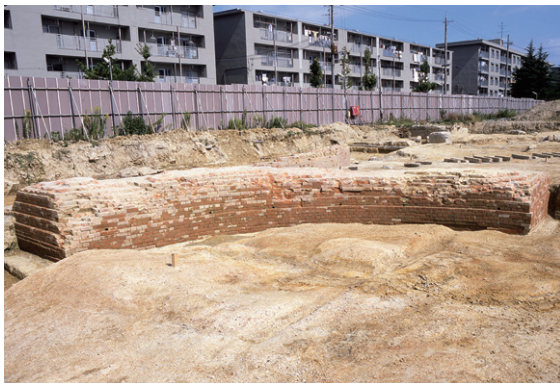
段丘縁辺に沿って東面する1号乾燥火薬庫を検出したが、南辺建物基礎を除いてほとんど残存せず、地業の名残と思しき7箇所の並行する礫敷きが見つかったにすぎなかった。ところが2号乾燥火薬庫で出土した煉瓦塊が、『橋寺氏写真資料』からアーチ状を呈した基礎の一部と判明し、礫敷きが乾燥効果をねらった特殊な基礎構造を反映することが明らかとなった。建物のおおよその規模は、東西7.0m・南北22.0mである。この火薬庫は南に2.0m余りの出入口を残して四周に土塁が巡るが、北側の土塁は2号乾燥火薬庫との区画を兼ねる。ところで土塁南側端部で土留めのための煉瓦構造物を検出した。この構造物は大阪窯業産の煉瓦を用い、途中9箇所の水抜き孔を設け背面側へわずかに反るように積み上げる。またこれに接して2号乾燥火薬庫の土塁を検出したが、この土塁の出入口である南東部には両側に煉瓦構造物を築く。火工場を囲む土塁幅が約10.0mだったのに対し、乾燥火薬庫を囲む土塁幅は約16.0mを測る。

写真8 2号乾燥火薬庫煉瓦構造物裏側

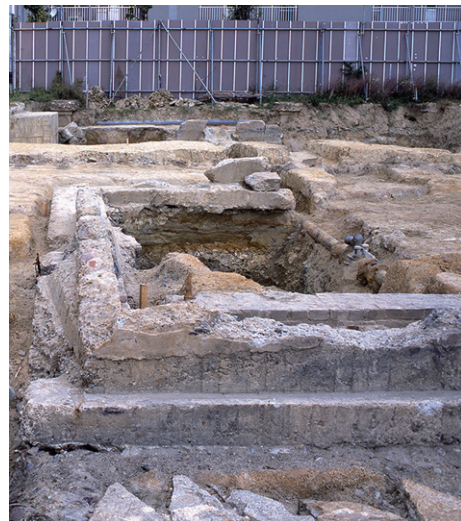
第29・30号倉庫は、火薬庫の配置図を見ても明らかなように昭和の大爆発後の建物で、東西48.0m以上・南北9.0mを測る。建設に際しては火工場を巡る石組溝の埋め戻し、一部の土塁の撤去、1・3号火工場西辺の基礎を再利用して長大な倉庫を建設する。しかし骨材に煉瓦片を混ぜるなど粗悪なコンクリートに加え、同基礎構築の際、型枠保持が不十分だったため、壁面が蛇行したり厚みが不揃いになった部分が各所にある。

写真9 第30号倉庫西壁の基礎

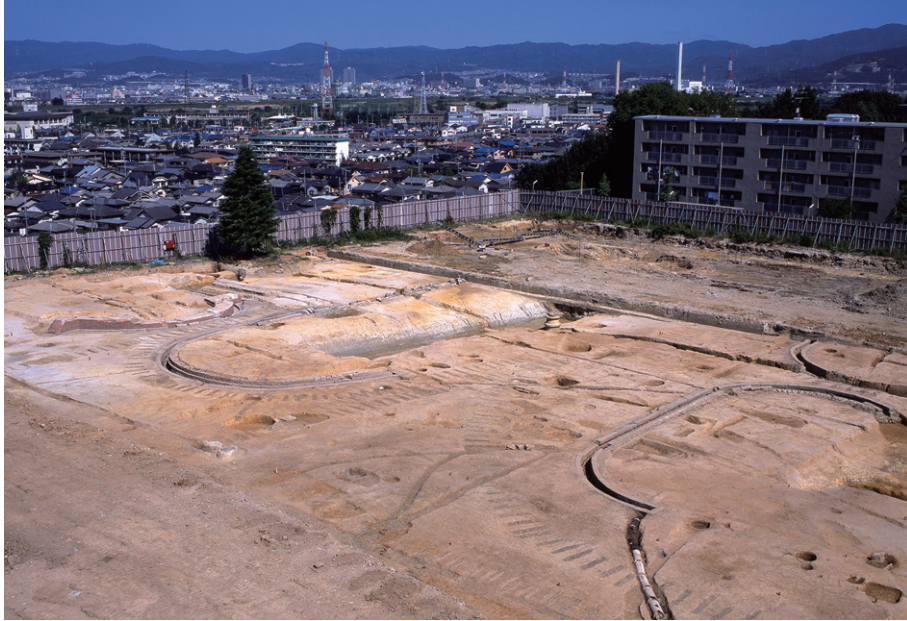
写真 10 1号乾燥火薬庫

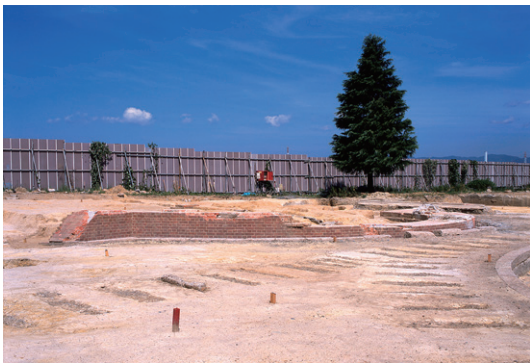
写真 11 1号乾燥火薬庫入口の煉瓦構造物

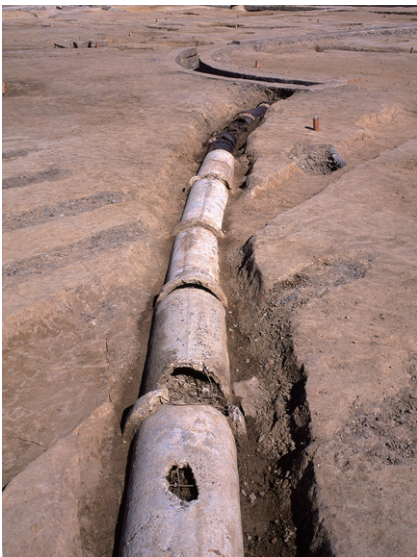
石組溝に接続する排水管の一つに、陶製土管が破損したため一部をコンクリート製ヒューム管に置き換えたものがあつた。ヒューム管は1925（大正14）年オーストラリアで開発されたもので、軍事施設に最新技術を導入した事例として興味深い。

写真 12 土管とヒューム管

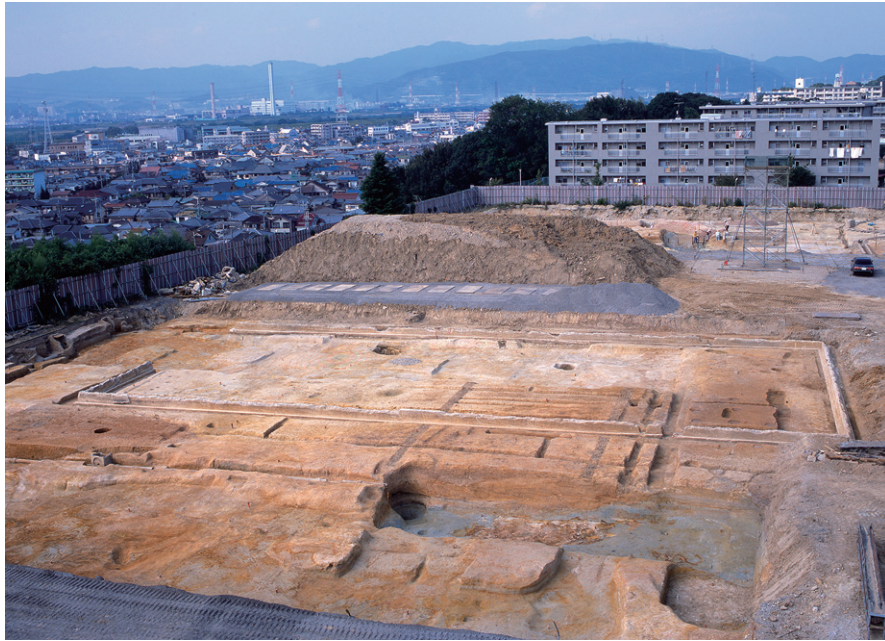
材料庫は、調査地南半で検出した東西 42.0m・南北 19.0m の大形建物である。コンクリート製基礎という点では既述の第 29・30 号倉庫と同様であるが、同倉庫が粗悪だったのに対して良質な鉄筋コンクリート基礎である。建物下層から、前身の建物地業や軽便軌道跡が見つかった。

写真 13 材料庫
