旧大阪府庁舎跡の調査

公益財団法人 大阪府文化財センター

2011年7月30日

(仮称)阿波座駅前プロジェクトに伴う発掘調査 現地説明会資料

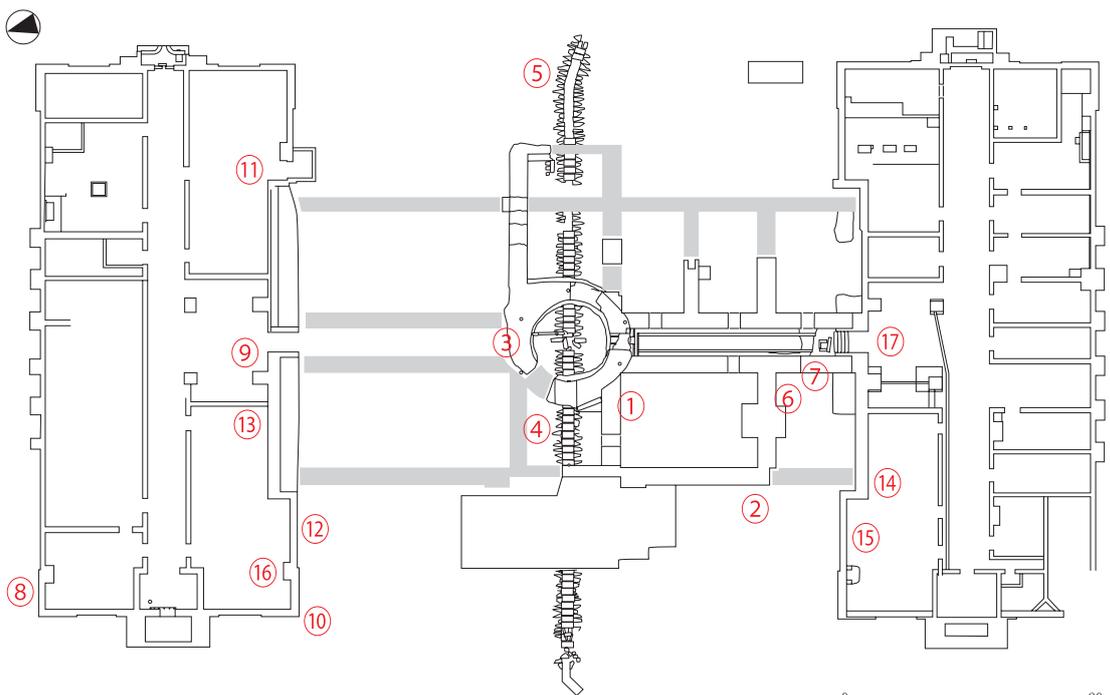
旧大阪府庁舎跡平面模式図（トーンは推定復元部分、S=1/600）

大正5年増築北翼

明治7年新築（大正5年改築）庁舎

大正5年増築南翼

調査地の中央で確認したのが、明治7（1874）年に竣工した府庁舎です。建物は、炭や焼き物が混じるセメントのような基礎があり、その上に2段の花崗岩の切石（縦・横約30cm、長さ1.2～1.6m）と、切石上に貼り付けられた煉瓦がわずかに検出できました。この煉瓦は、建物の壁材なのですが、ほとんど残っていませんでした。建物の規模は、両翼を除き、東西が12間（約21.8m）、南北が26間（約47.3m）と考えられます。

調査地の南と北では、大正5年（1916）年に増改築された、南北両翼の地階が確認できました。地階ということもあり、破損をまぬがれたところも多く、建物内の間仕切りなど、残存状況は良好でした。基本的な形状は、南北両翼ともほぼ相似しています。ただし、南翼は間仕切りが細かい点などに違いが見られます。建物の規模は、東西の突出部を除き、南北両翼とも、東西が24間（約43.6m）、南北が11間（約19.9m）と考えられます。

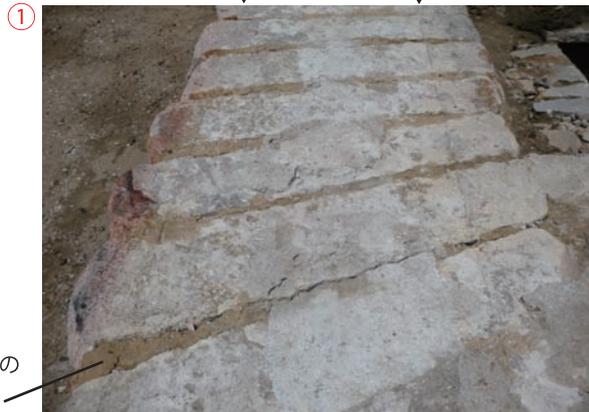
目地の
漆喰

① 切石上面です。石の両側に黒い線（▲）があります。これが墨打ちの痕跡で、壁厚が3尺2寸（約97cm）と推定できます。石と石の間の目地には、漆喰が使用されています。

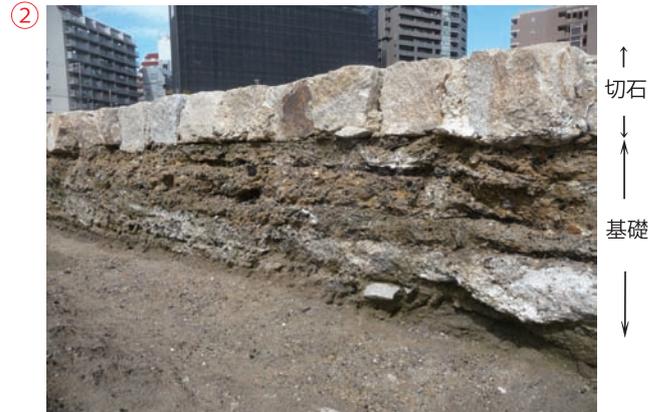
↑ 切石
↓
↑ 基礎
↓

② 明治時代庁舎の基礎です。切石以下が、セメントのような基礎です。しかし、当時は国産セメント生産が本格化する以前ですので、正確にはセメントではありません。大正時代の増改築を担当した葛野壮一郎の回顧文には「石灰コンクリート」と表現されています。

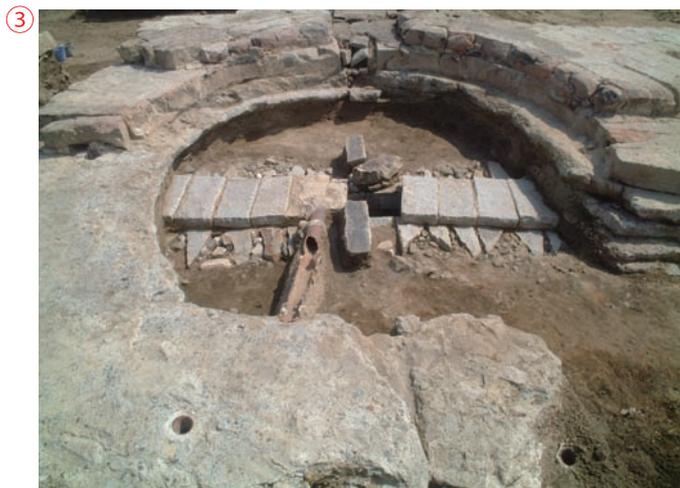
③ 府庁舎で象徴的であった中央のドーム部です。直径は、約6mです。なお、ドーム直下を通る、東西方向の中軸線では、基礎工事に先立って設置された、石組の暗渠も確認できました。これが、基幹となる排水路で、建物内に設置された排水用土管がこの暗渠に取り付きます。

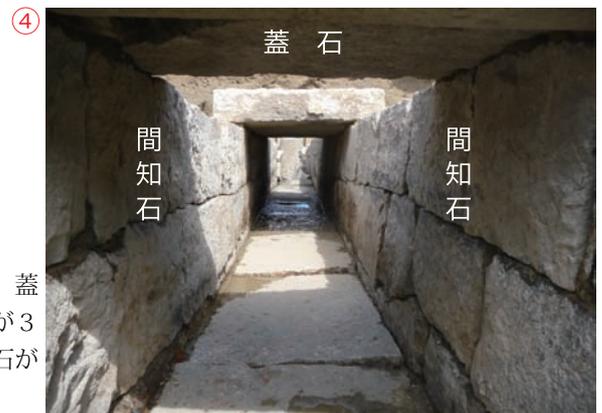
④ 石組の暗渠の中です。蓋石以下には、間知石が3段積み、底には板石が設置されています。

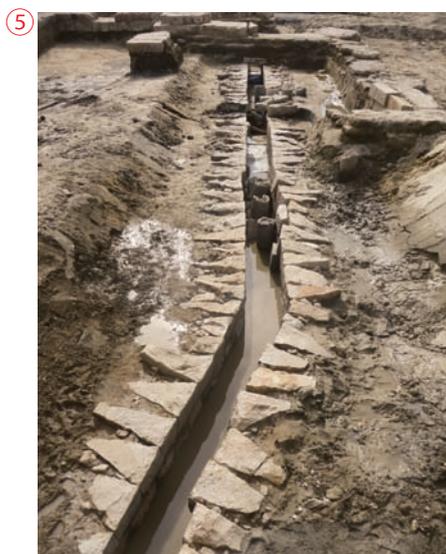
⑤ 石組の暗渠は、調査区外まで伸びているようです。東が今は埋め立てられた百間堀川まで、西が木津川まで至り、排水されていたのでしょう。

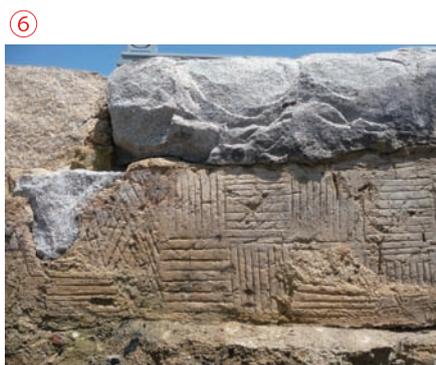
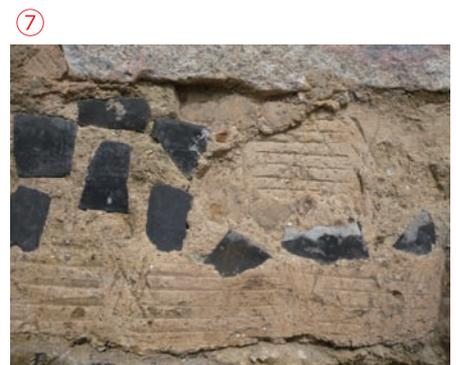
⑥ 切石の表面などには漆喰が塗られています。検出した漆喰の表面には、さらに上塗りしたときに貼りつきやすくするための傷がつけられていました（⑥）。このことから、最終的に仕上げられた表面は残っていないと考えられます。模様のようにも見えます。また、漆喰の中に瓦を埋め込んでいるところもありました（⑦）。

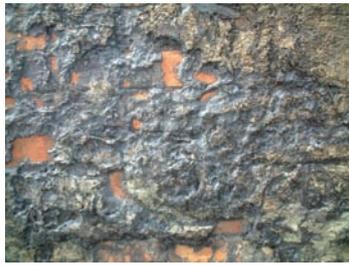
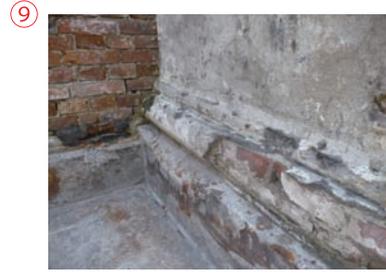
⑧ 建物外面の煉瓦は、タールで覆われていました。地階なので漏水防止のためでしょう。なお、タールの外側には、白っぽい粘土が貼りつけられていました。

⑨ 建物内側の煉瓦には、漆喰が塗られ、一部では漆喰により造形が施されていました。当時は、内外面とも、白を基調とした外装だったのでしょう。

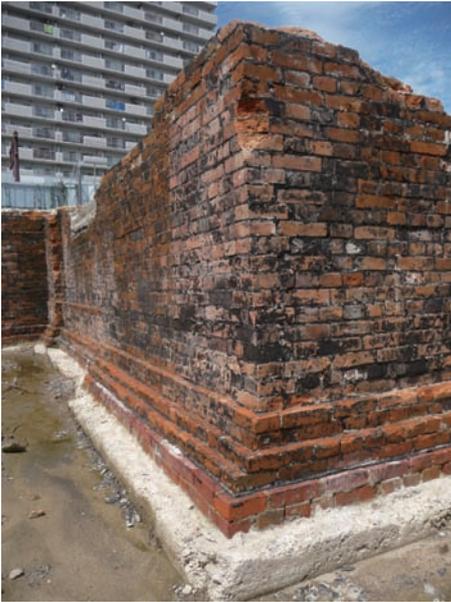
⑩

建物の基礎は、コンクリートで、その上に煉瓦をオランダ積で積み上げます（⑩）。オランダ積とは、各段横方向に狭い面（小口）と細長い面（長手）を交互に積む方法のうち、コーナー部に「七五（しちご）」という、通常の大きさの煉瓦を短辺方向で4分の3（75%）にした大きさの煉瓦を使うものをいいます。煉瓦は、水平に積まれていない部分があります。北翼タイル敷きの区画では、特に明瞭です（⑪）。明治時代以来の庁舎があるところでは、その方向にもたれかけるようにしています（⑩の左の△）。このように意図的ではなく、水平ではない積み方をするところがあります（⑩の右の△）。積み方を間違えたのでしょうか。また、積み方や使っている煉瓦が、明らかに変化しているところ（⑫の▲）もあり、煉瓦積み職人の施工単位を示しているのかもしれませんが。ちなみに、この区画に敷かれているタイル（⑪）の製造会社は不明なのですが、タイルの特徴からは、大正時代増築時に敷かれたと考えてよさそうです。

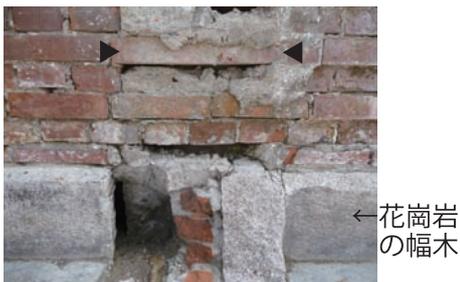
⑬

建物内の間仕切りと壁が接するところには、一部で壁に間仕切りの幅を示す墨打ちが確認できます（⑬の▲）。壁と床が接するところには、花岗岩が多く用いられます（⑬）。しかし、南翼の一部では、その代わりに板材を使用した箇所があります（⑮）。壁に墨打ちが残るところもあり（⑭の▲）、板材の高さは43 cm程のようです。この幅木が一部で残存しており、壁には煉瓦の代わりに、木材が埋め込まれて、打ち込まれた釘も残っていました（⑮）。

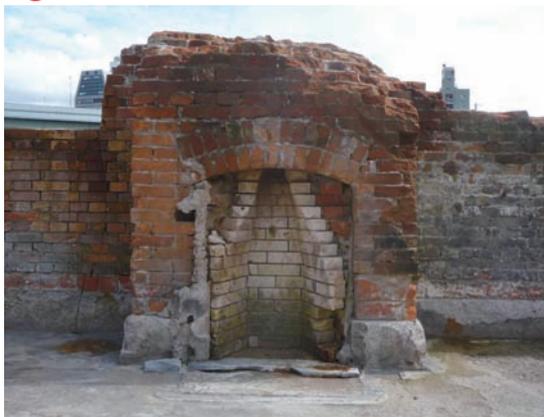
⑯

建物内には、複数箇所暖炉が設置されていたようです。暖炉内側の白い煉瓦は、耐火煉瓦です。「MARUSAN」（丸三算耐火煉瓦？）の銘が見られます。他に、「BIZEN-INBE」（備前陶器株式会社？）や「Mitsuishi」（三石耐火煉瓦？）の銘を持つ耐火煉瓦も出土しています。

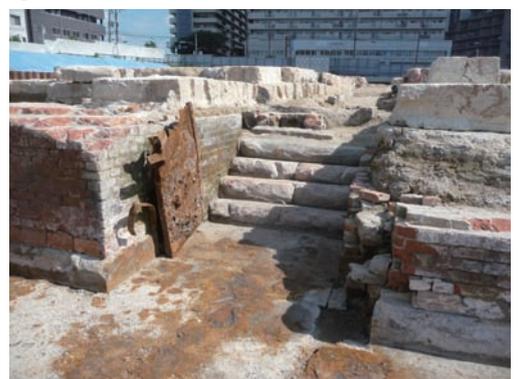
⑲

明治時代築造の庁舎と、大正時代増築の庁舎を結ぶ階段と、鉄製の扉が確認できました。

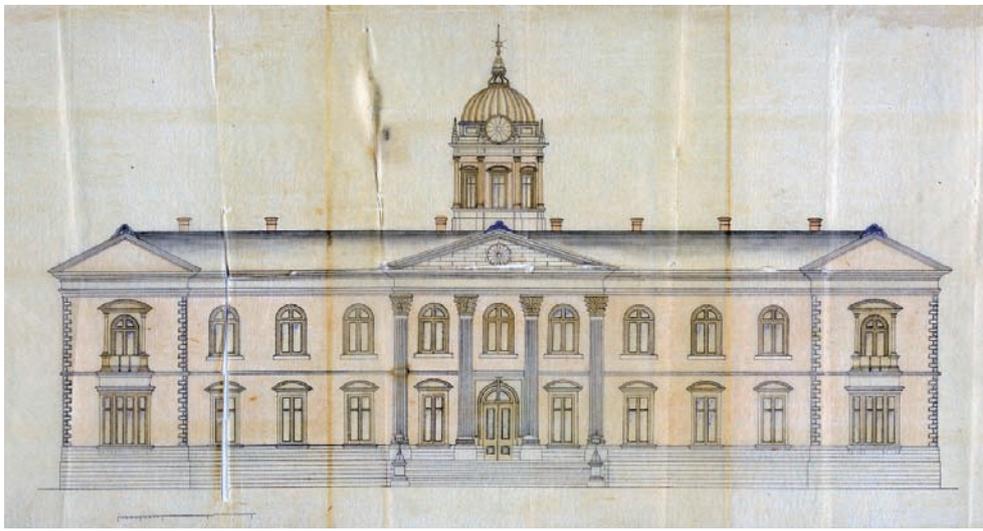
全体の立面図

大阪府庁新建絵図（明治5年、国立公文書館所蔵）

旧大阪府庁舎に関する、設計図や仕様書類は現存しないようです。そのような中で、この図は、最も設計図に近いものといえます。これは、明治5（1872）年に大阪府より提出された庁舎の新築願書です。なお、これが添付されている書類には、総工費 38,736 円のうち約3分の1の 12,912 円を国から出すことや、大阪は裕福な商人が多いから民間からお金を集めることは苦ではないだろうといったこと、東京と同様に火災予防の点から煉瓦造を認めることなどが記された文書と、大阪府権知事渡邊昇からの、基礎工事などにお金がかかるので 15,000 円を出して欲しい、もし出してくれたら、これ以上費用がかさんでも要望しないと書いた文書があります。とはいうものの、庁舎完成後の明治8（1875）年には、国に対して増額要求がされています。工事には 50,000 円余りかかったようです。

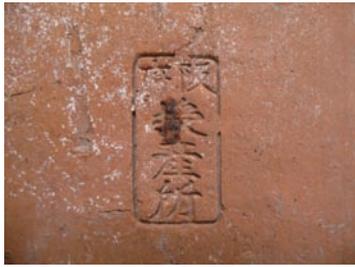
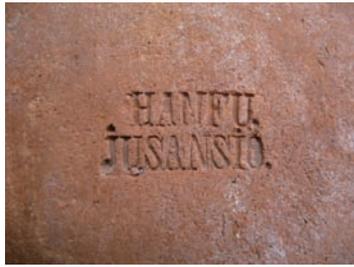
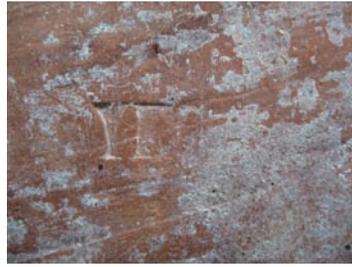
「阪府 授産所」(明治初期)

「HANFU JUSANSIO」(明治初期)

「YEGAWA」(明治初期)

「^{ほんふ}阪府」は大阪府のことです。「授産所」は、明治5(1872)年1月に市内の清水谷にあった「^{たいひんいん}大貧院」から名称を変えたもので、煉瓦作りなどの仕事を授けたりしたようです。同年8月には、難波新地に「出張授産所」ができ、煉瓦作りなどを行っていたとされています。これらは明治6(1873)年8月に名称変更されますので、明治5・6年の製造でしょう。ちょうど、府庁舎建築と重なります。「YEGAWA」銘の煉瓦は、重要文化財泉布観で見つかったことが以前から知られていました。泉布観は、造幣寮(今の造幣局)応接所として、明治4(1871)年に建てられた大阪最古の洋風建築です。

これらが、明治の府庁舎建築に使用されたと考えられる煉瓦で、大正時代増築時に、一部転用されています。しかし、この他にも、岸和田煉瓦が使用されていたとする記録があります。今回の調査では、大正時代増築時に使用されたものは確認できていますが、明治当初の庁舎に使用された岸和田煉瓦の実態は不明です。

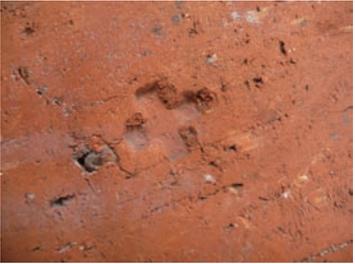
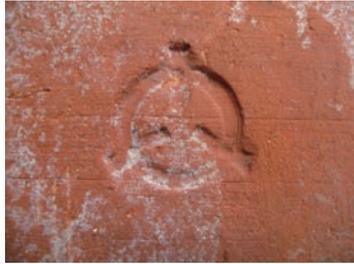
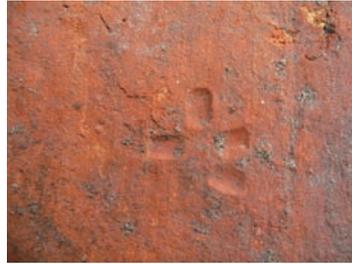
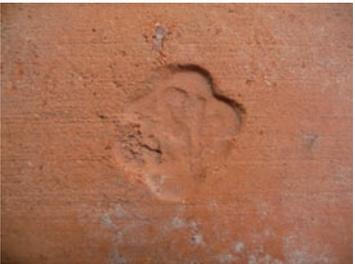
岸和田煉瓦

大阪窯業

堺煉瓦

日本煉瓦

これらは、煉瓦に残された刻印です。下の4点が、大正時代改築の際に、新たに使用された煉瓦と考えられます。この中でも、左中側の岸和田煉瓦が、最も多く見られます。それ以外の各社の煉瓦は少ないのですが、南翼では、堺煉瓦の製品がやや目立ちます。

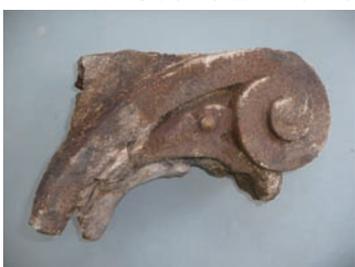
大正の増築の際に使用されたものと考えられます。材質はモルタル(いわゆる「擬石」)です。明治当初の柱頭飾りなどの建築材料は、現状で未確認です。当初のものであれば、石で作っていたかもしれません。

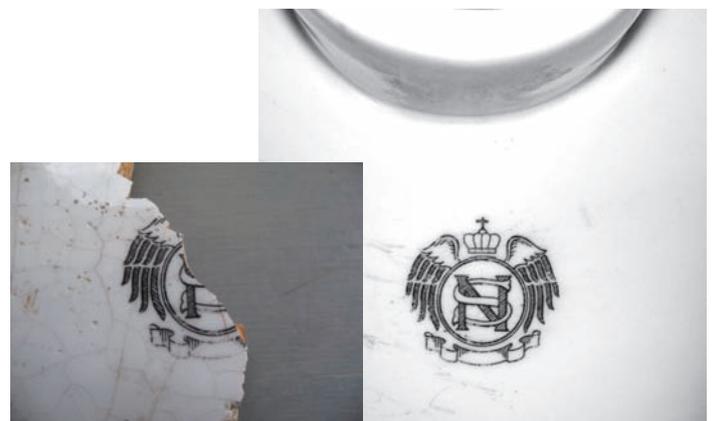
写真左が出土資料です。写真右は、福島県天鏡閣に見られるものです。明治時代のものと考えられていますので今回の出土例も同時期のものと考えられます。ちなみに、衛生陶器とは、建築の衛生設備に使用する陶製の器具で、便器や洗面台などです。天鏡閣は、旧有栖川宮家の別邸で、明治41(1908)年8月に竣工しました。
