# 第4回 いけしま ふくまん じ いせき 池島・福万寺遺跡 現地説明会

1991. 11. 30.

(財)大阪文化財センター

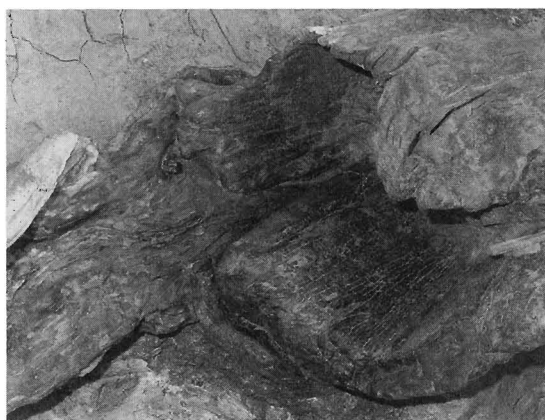
せつごうぶぶん  
接合部分

全体の形は大きな木を2本くりぬいて、それをさしこんで置いたあとに土をかけて埋めもどしています。長さは4 m10cm、太いところで直径は83cmもあります。木の種類は北側がヤナギ、南側はアカガシという堅<sup>かた</sup>い木を使っています。ヤナギの一部とアカガシの木の内側は黒くこげているので焼<sup>や</sup>いてくりぬいたのかもしれない。

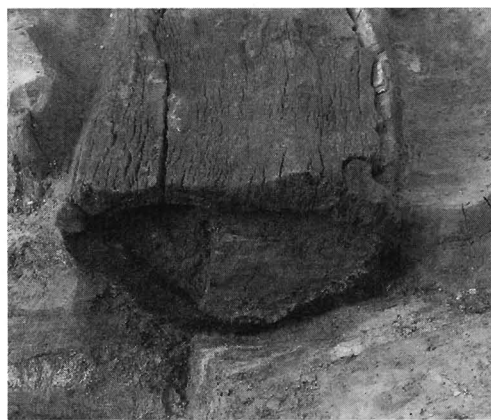
みなみがわくちぶぶん  
南側小口部分

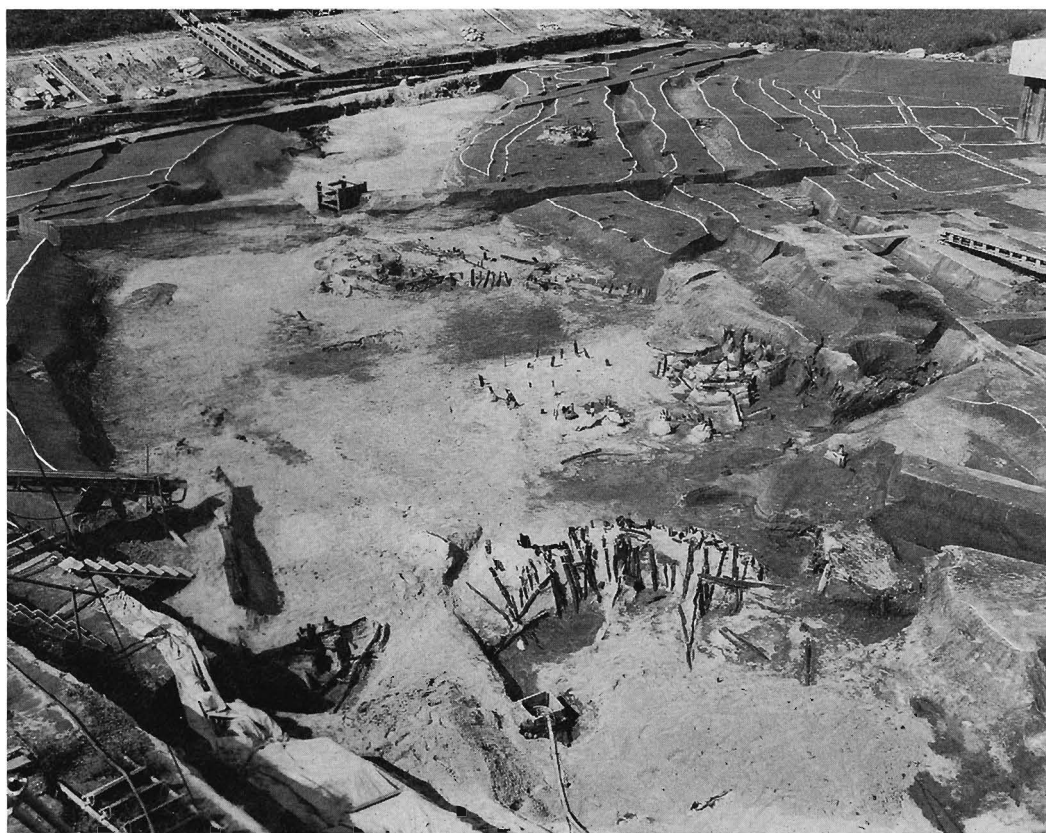
川と堰

木製導水管は川と、川の水を水田まで引くための溝（用水路）をつなぐ部分に使用されています。用水路にはたくさんの水を流す必要がありますから川の中には水をためるための堰がつくられています。堰とは現在のダムのようなもので、大小さまざまな杭を川の底に打ち込んで水の流れを堰き止めています。

木製導水管が最初につくられた時には堰2を利用して水を送っていたようです。ところが木製導水管と堰2はたびたび襲った洪水によってつぶされてしまったらしく、導水管の中には泥や砂がいっぱいつまっています。弥生時代の人々が苦心してつくった導水管も自然の力には勝つことができなかったのでしょう。

導水管と堰2がつぶされたあとも水田には水を引かなくてはなりません。だから新しく堰1と堰3がつけられました。この二つの堰でためられた水は今度は導水管を使わずに用水路へ送られたらしく、川の少し上流に口を開ける素掘りの溝がもともとあった導水管の溝のうえから掘り直されている様子もわかっています。弥生時代の人々の水田へ水を引くための苦勞が目に見えそうです。

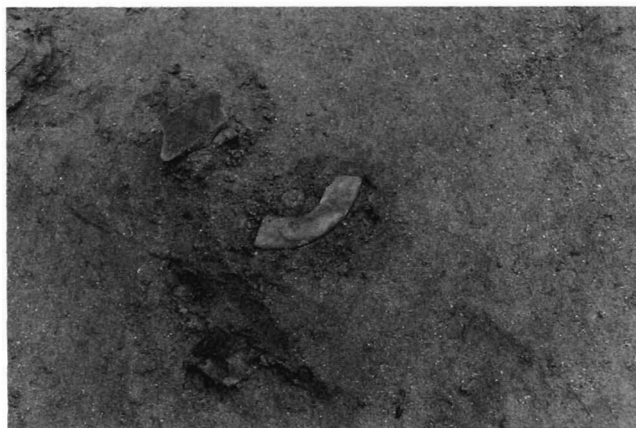
けんすいきょうしゅつどじょうきょう  
懸垂鏡出土状況

土坑はあとから掘られた溝に上のほうをこわされていましたが、鏡は土坑のいちばん底にありました。この土坑からは鏡のほか、ほかの地域(東海地方)でつくられた土器の破片や、桃の種なども出土しました。
