く　　す　　や　　ま　　と　　り　　で　　あ　　と　　ち　　ょう　　さ  
栗　栖　山　砦　跡　の　調　査

1999. 1. 23

(財)大阪府文化財調査研究センター

## 栗栖山砦跡について

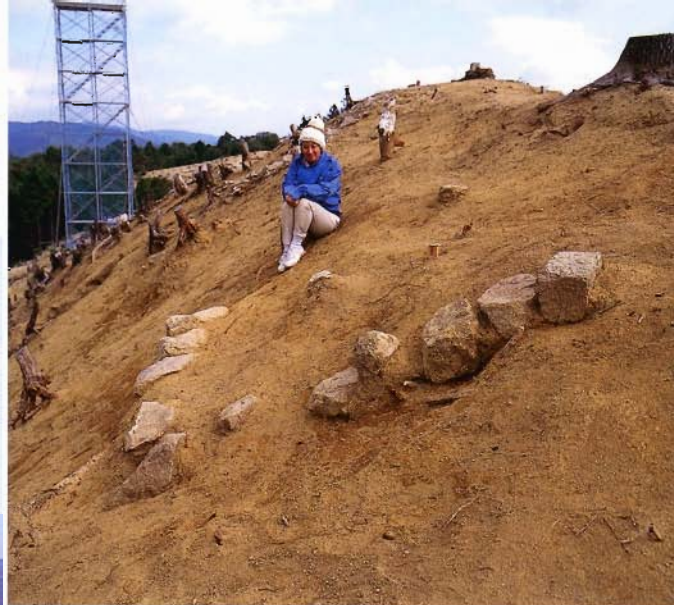
④ 曲輪 1 北斜面の石垣：L字形に並んでいます。1段しか残っていません。

●**石垣** 曲輪の斜面のいたるところから石垣がみつかりました。1〜が残っていませんが、当時はもう少し高さがあったのでしょうか。曲輪の面が崩れないようにするために設置したのですが、下から見上げた圧感があり、心理的な防御の機能も果たしていたと思われます。

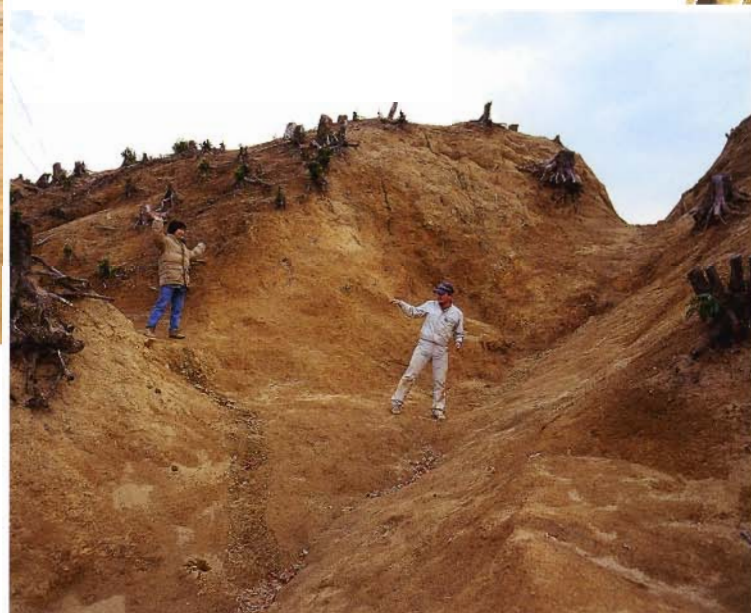
③ 通路 3 が堅堀 2 によって分断されています。でもなんとか歩いて渡ることができます。

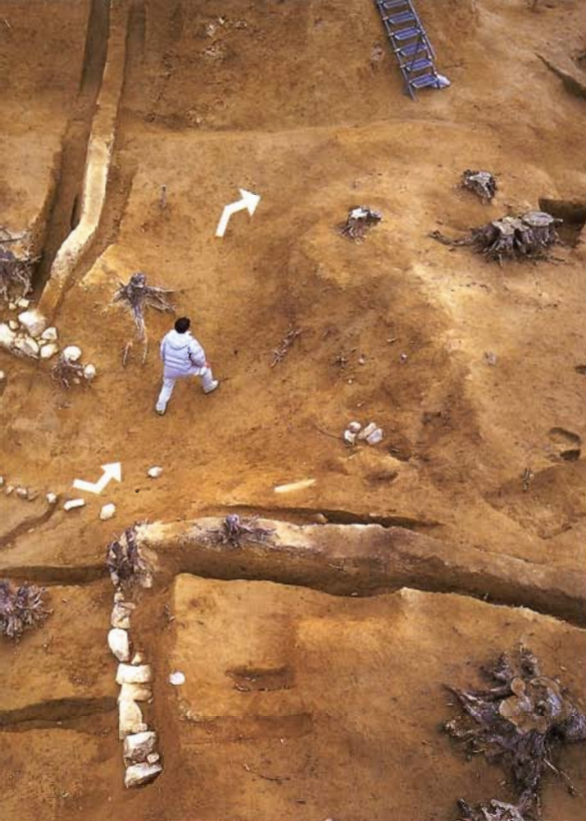
⑧の出入口：曲輪2へ登り切るまでに2回の  
があり、簡単に入れないようになっています。

●**出入口・通路** 曲輪1と2の間の北斜面から砦の出入口がみつかりました。通路5は石敷が施され、その両脇には石垣のある張り出しがありました。

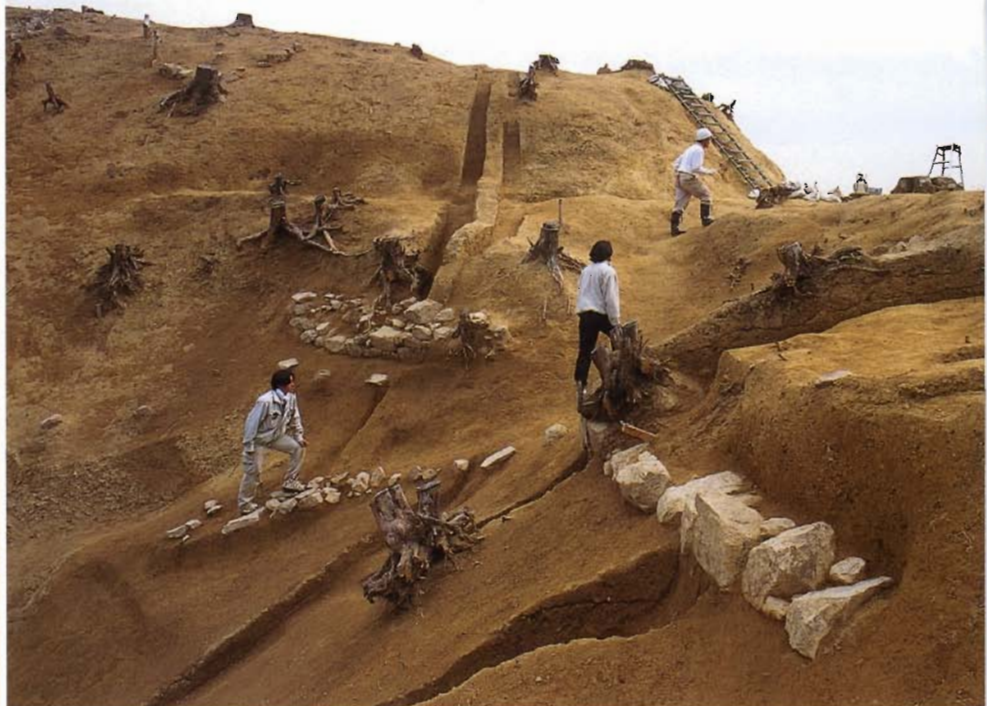
⑧の出入口：通路5には石敷、その両側には石垣があります。

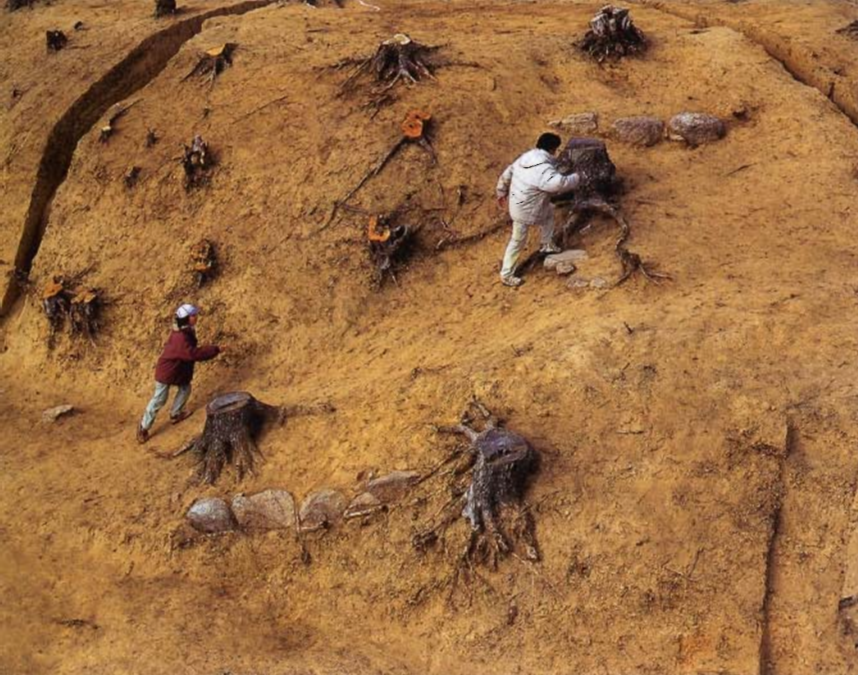
⑮ 通路14：  
くるわ 曲輪13からくるわ 曲輪3 へのスロープにいしだん 石段が残っていました。

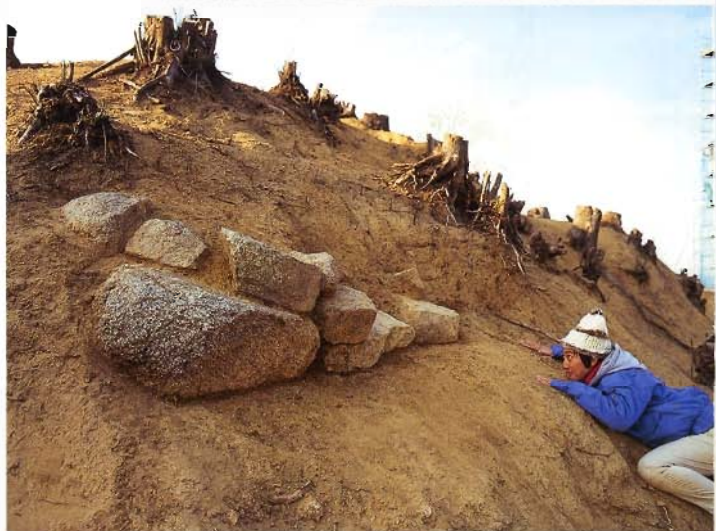
⑭ くるわ 曲輪13：東斜面にしゃめん 石垣が残っていました。

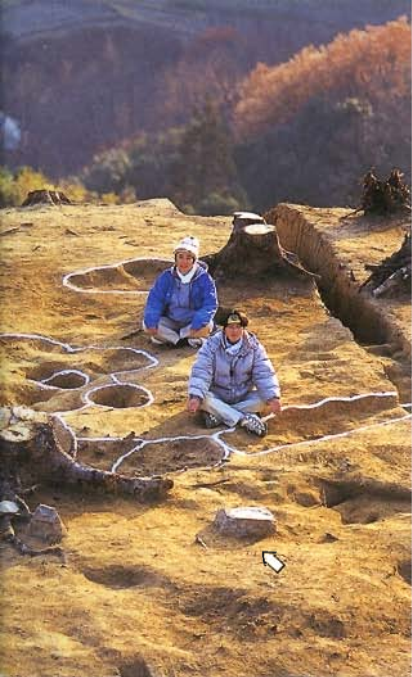
⑩建物3（曲輪3）：  
礎石建物です。礎石の一部は  
なくなっていました。

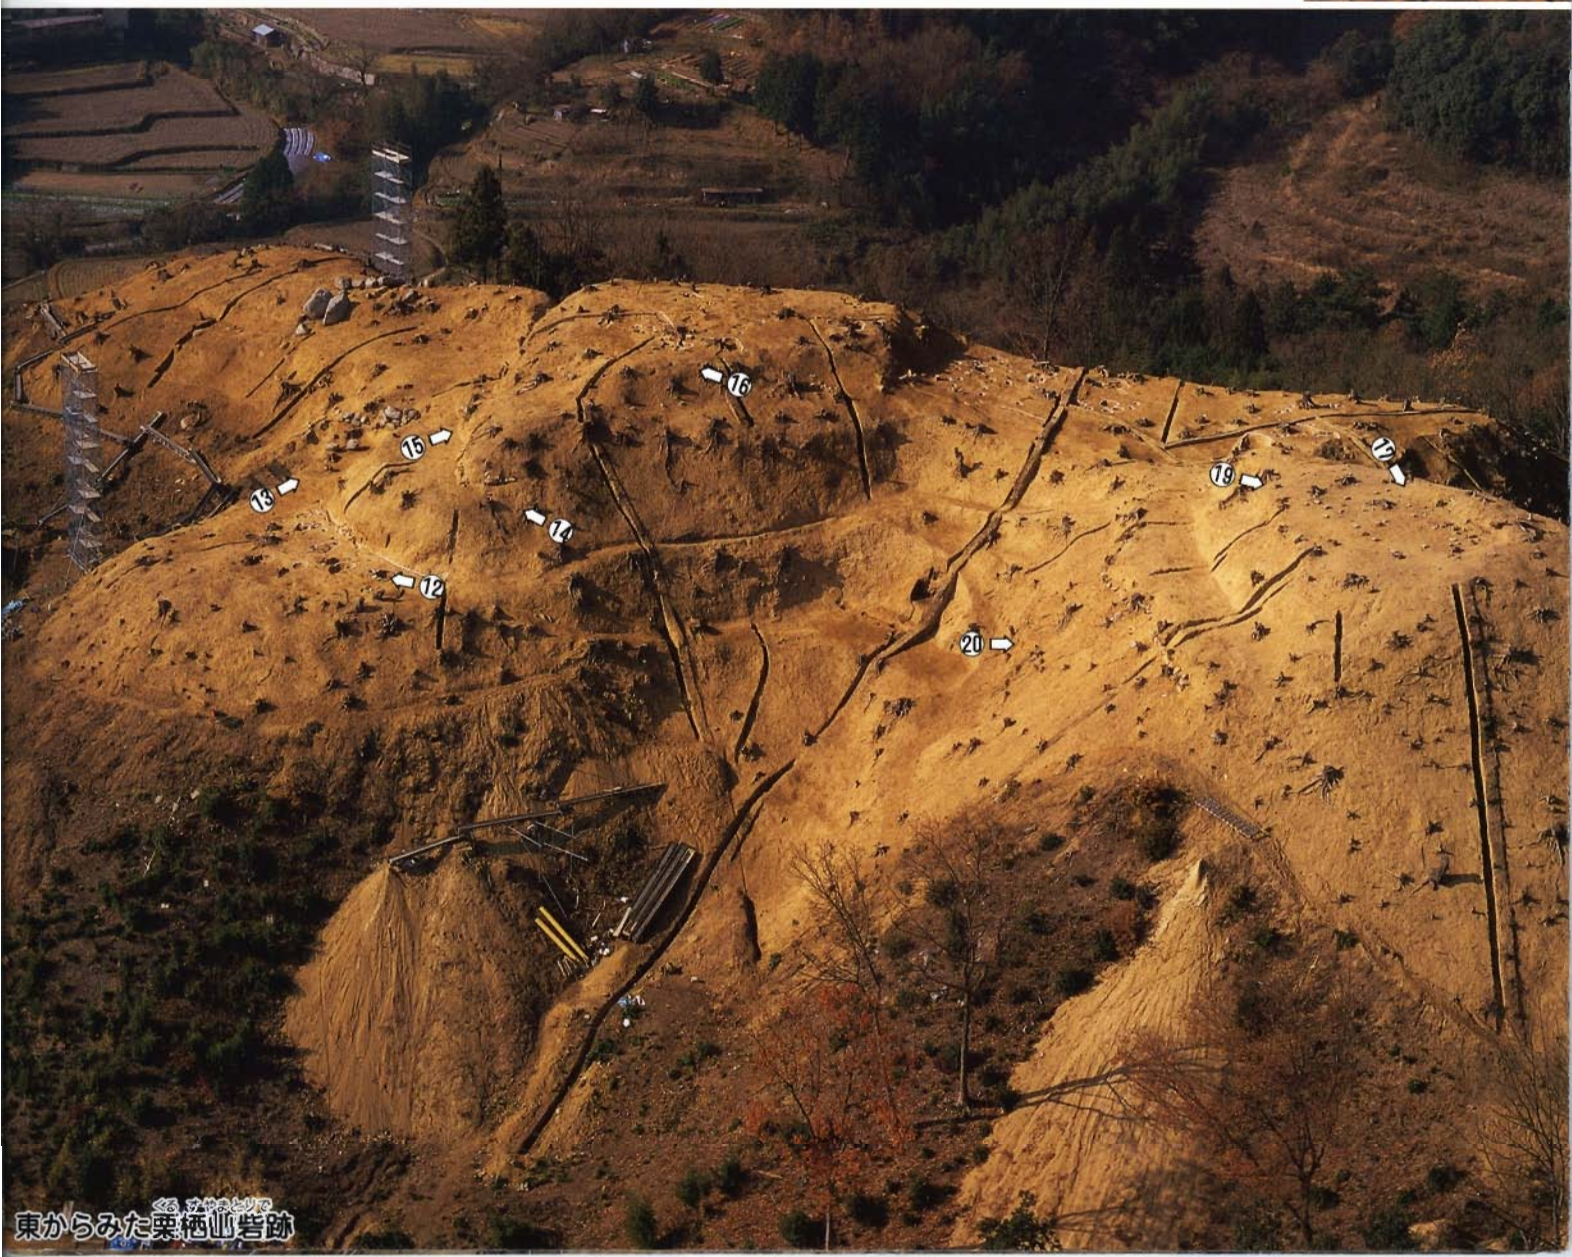
⑱礎石建物1(曲輪1)：4×8mの規模の建物  
に北と南に庇がつきます。礎石や土壁が赤く  
焼けており、火災に遇ったことがわかります。

●**建物** 曲輪1・2・3からみつかりました。曲輪1の建物は礎石です。この建物跡からはスサが混じった土の塊が多量に出土しており、覆われた建物であったことがわかりました。また、曲輪の地面やこの礎石は赤く焼けており、火災にあったこともわかりました。

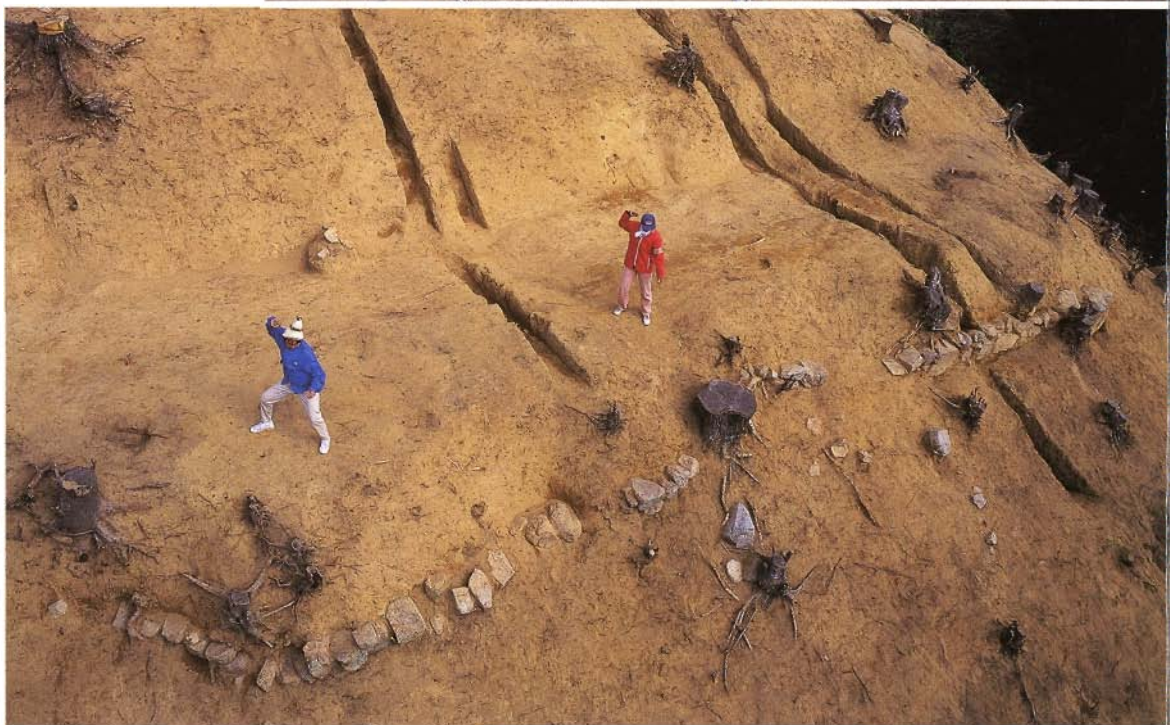
⑳曲輪9南斜面の石垣：  
全長17mあります。高さはも  
う少しあったでしょう。西端  
は折れ曲がっています。
