## 私部南遺跡（その1-2）現地公開資料

平成19年2月16日(金)

財団法人 大阪府文化財センター

# 私部南遺跡の発掘調査

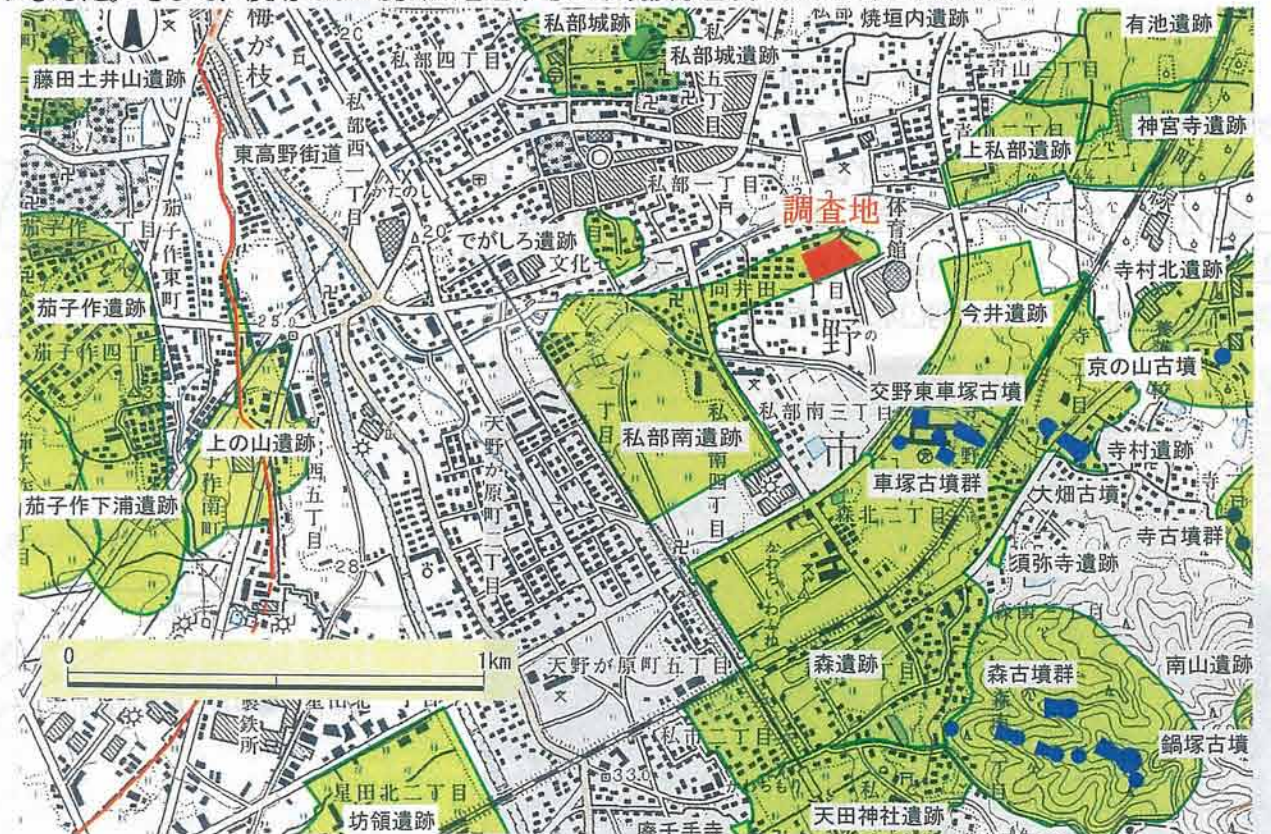
図1 調査区の位置と周辺の遺跡分布

調査地周辺ではこれまでも数多くの遺跡や古墳が見つかっています。主だったものだけでも旧石器時代のナイフ形石器や、近畿地方でも最古級段階の縄文土器や炉跡が見つかったことで全国的に有名な神宮寺遺跡、縄文時代中期から後期の土器が見つかった星田旭遺跡があります。弥生時代では、前回の私部南遺跡の調査で前期の竪穴住居跡が調査され、私部城遺跡では土器や石庖丁も見つかっています。中期になると私部南遺跡などで土器が見つかるほか、上の山遺跡では独立棟持柱を持つ大きな掘立柱建物の発掘調査が行われました、後期では南山・寺・森の各遺跡で土器などが見つかっています。古墳時代では、初源期の方前山古墳である森古墳群が山腹に築かれ、中期になると交野高校一帯に車塚古墳群が広がっていました。そして、後期では山麓部の倉治や寺に小規模な古墳が次々と築かれました。

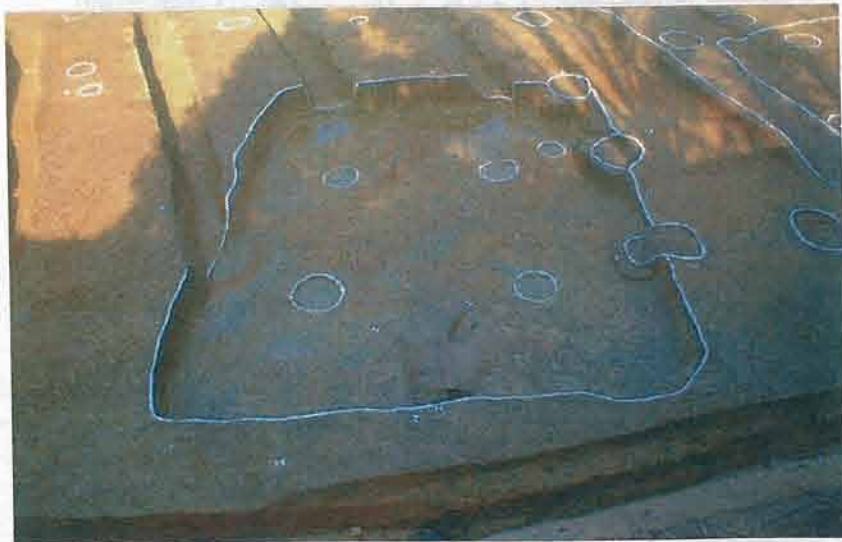
## ▼ 写真1 133竪穴住居跡（南方向から）

今回の中で最も残りの良い住居跡です。四角形に掘りくぼめられ、床面には4本の柱跡が認められました。手前に見える「U」形に盛り上がった部分は、煮炊きに使用されたカマドの跡です。

住居の中からは、当時のお茶碗である須恵器の蓋杯や、塩作りに使われた土器、フィゴの羽口などが見つかりました。

西側で見つかった、長辺5m、短辺4m(約6.6坪)の長方形の住居跡です。現在でも土壁が30cm以上も残っている非常に残りの良いもので、南辺には煮炊きに使用するカマドが設けられ、床面には4本の柱穴が見られます。住居の中からは、須恵器の蓋杯と呼ばれる当時の食器や、塩作りに用いられる土器が残されていた他、フイゴの羽口など鍛冶に用いられる特殊な道具も見つかりました。

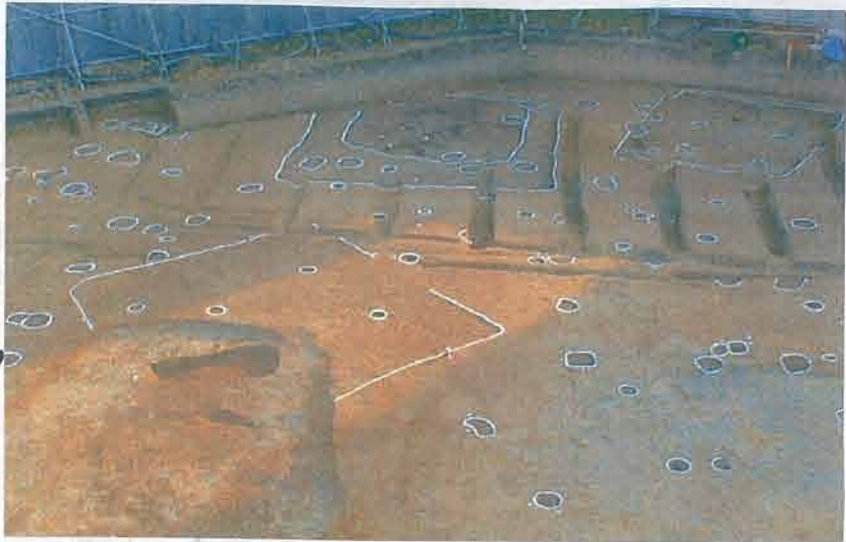
## ▲ 写真2 見つかった竪穴住居跡群（北方向から）

4棟の竪穴住居跡がまとまって見つかった様子です。手前の非常に浅いのが283竪穴住居跡、中央上の小さい方が135竪穴住居跡、同じく大きい方が134竪穴住居跡、右上隅に見えるのが133竪穴住居跡です。

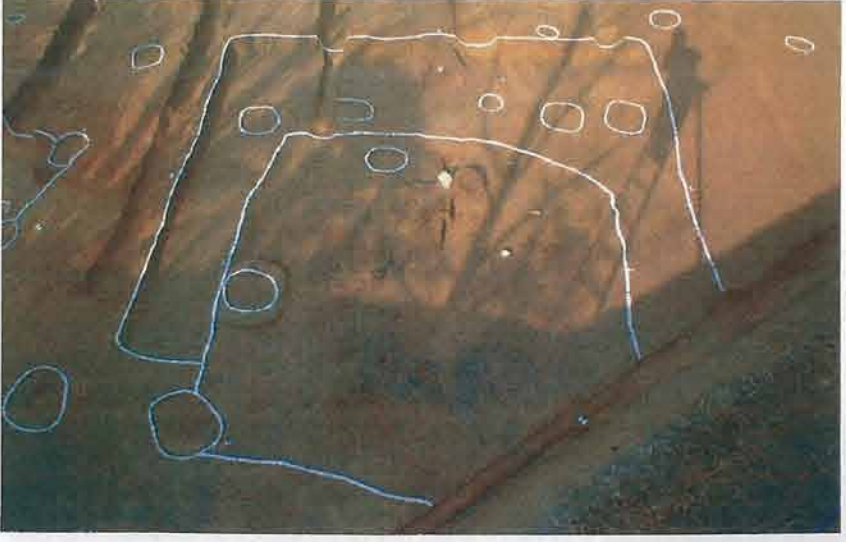
## ▼ 写真3 134・135竪穴居跡（南方向から）

二つの竪穴住居跡が重なって見つかりました。奥の大きい方が134住居跡、手前の小さい方が135竪穴住居跡です。双方の重なりから、手前の135竪穴住居跡の方が新しいと判明します。

上部中央には134竪穴住居跡のカマドが見え、そのほぼ中央には家を捨てる際に置き去られた須恵器の杯がわずかに見えます。

283 竪穴住居跡とほぼ同様の床面積（約12坪）を持つ四角形の住居跡です。柱の数は135 竪穴住居跡に壊されているため、現在2本しか残っていません。北側にはカマドが作られており、家を出て行く時にはその真ん中に須恵器の杯を置いて立ち去っていった状況をとどめていました。

134 竪穴住居跡が埋まった後に作られた竪穴住居跡です。大きさは長辺 4.5m、短辺 4.0mで、床面積は（約 6坪）です。134 竪穴住居跡の上に作られていることや、南側の残り具合が悪いために、床面の状態が観察しにくい状況ですが、ほぼ真ん中に完全な形を保った須恵器の蓋杯が置かれていました。また、砥石が3点も見つかったことから、工具や刃物類などの仕上げを行った人々が住んでいた家とも考えられます。

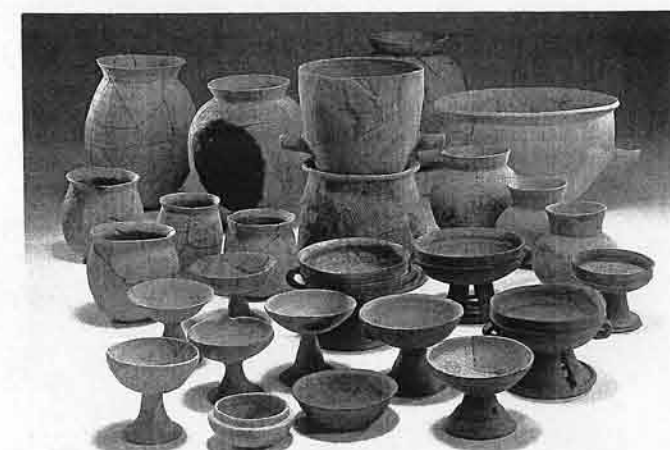
古墳時代の土器

大昔この地に暮らしていた人々の生活用具です。焼き方の違いで赤く仕上がる土師器と、灰色にされる須恵器という土器に分けられます。種類には煮炊きに使う甕、食器とされる高杯や蓋杯などがあります。現代の私たちのうつわと比べて、どこがどう違うのでしょうか？ また、遺物の中には、フィゴの羽口という鍛冶道具もありました。
