# 堺環濠都市遺跡 (SKT959) の調査

2007年3月10日

（財）大阪府文化財センター

戎之町団地建替に伴う堺環濠都市遺跡発掘調査 現地説明会資料  
発行 / (財)大阪府文化財センター  
〒590-0105 大阪府堺市南区竹城台3丁21番4号  
TEL.072-299-8791  
印刷 / (株)中島弘文堂印刷所

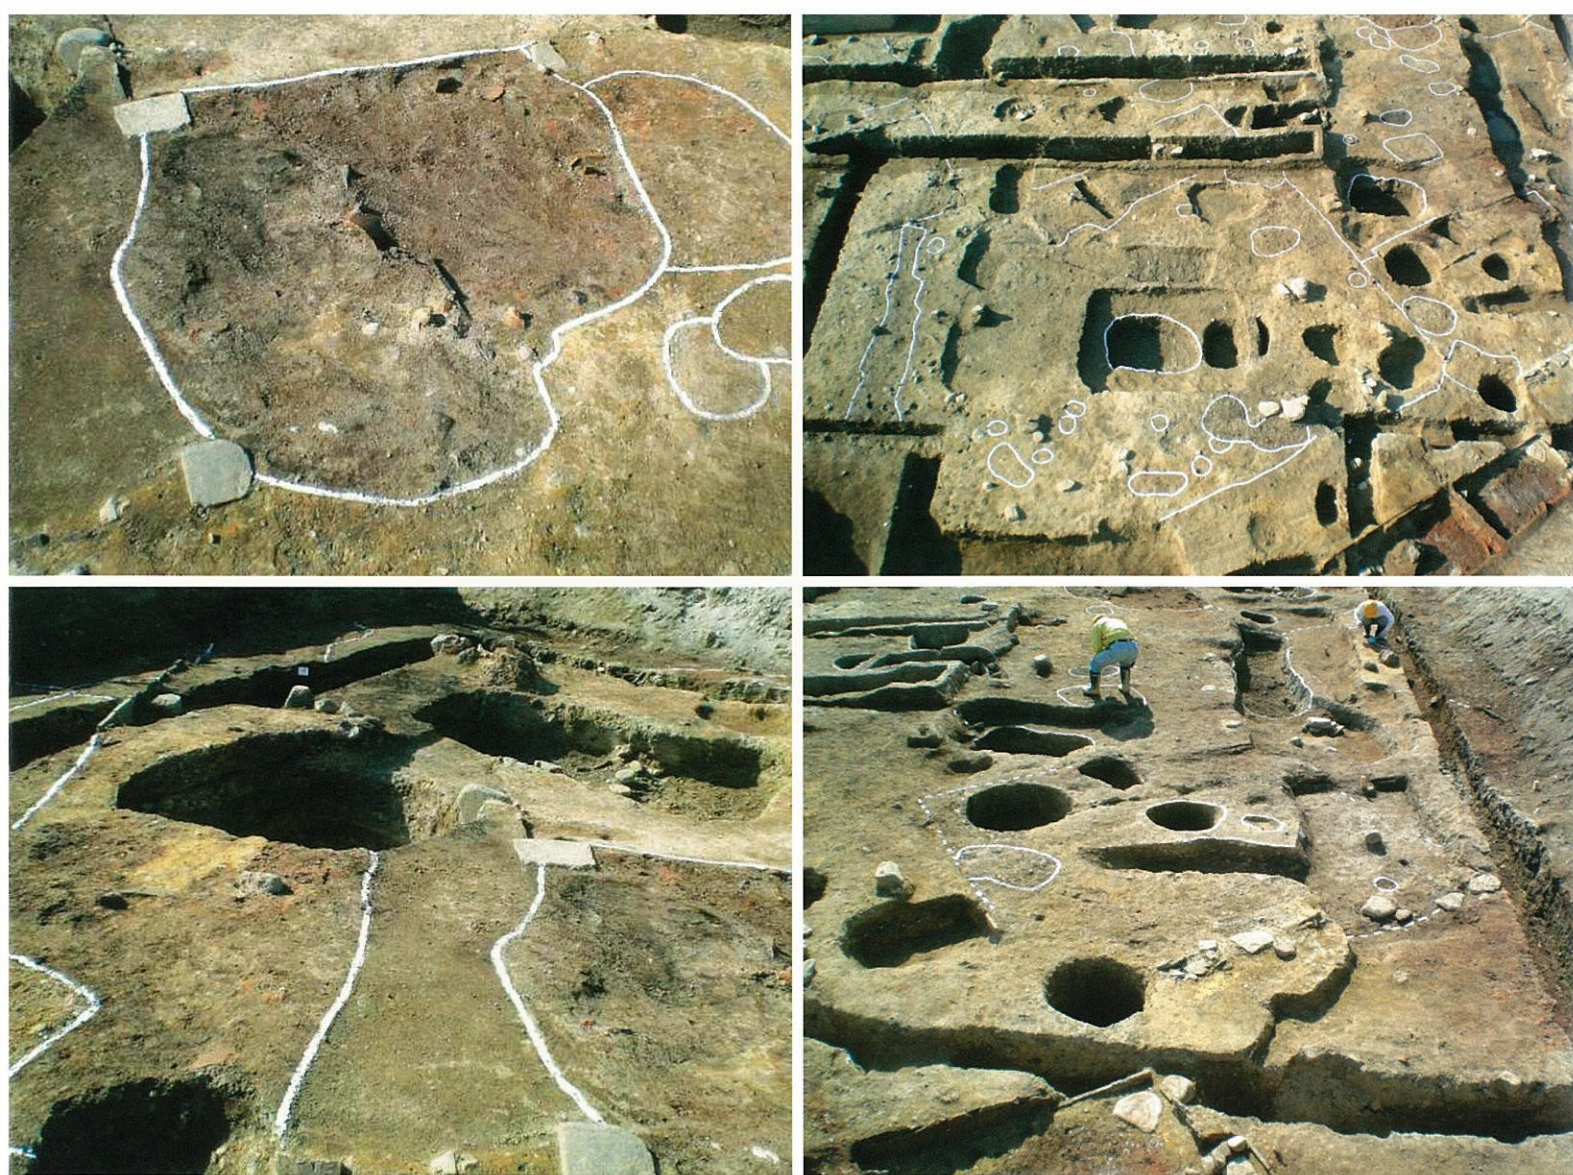
写真上左 礎石建物  
写真上右 建物群  
写真下左 建物間の通路  
写真下右 調査風景

豊臣方の焼討ちにあって焼失した建物群を発見しました。建物には、「塼列建物」と「礎石建物」があります。

これらの建物の内外には焼土が広がり、さらに火を受けて赤く変色した瓦が数多く出土していて、火災にあったことが如実に示されています。また、それぞれの建物は東西南北に沿った正方位に向きを揃えていて、規則正しい屋敷割りと建物配置のなされていたことがわかります。

建物以外にも、建物間の通路や側溝なども見つかっていて、当時の町の様子がわかります。

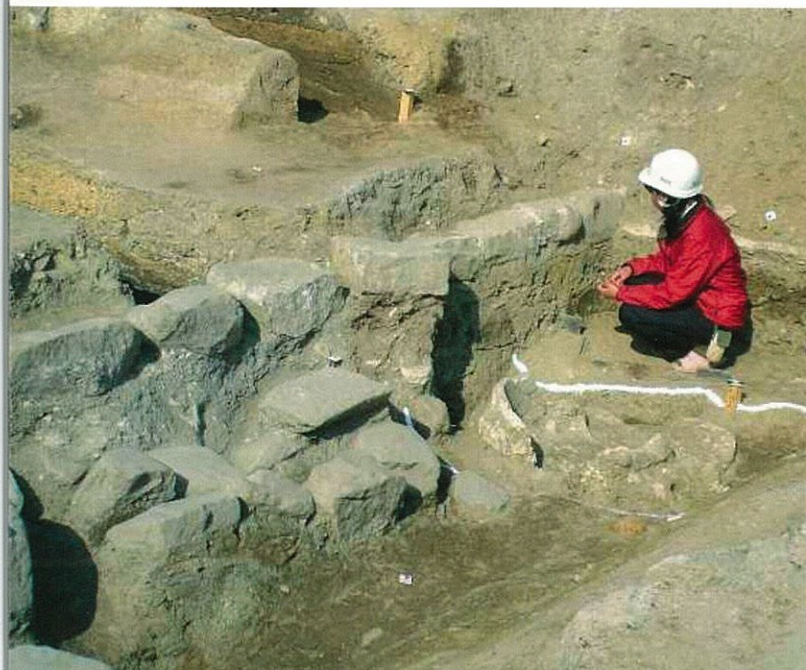
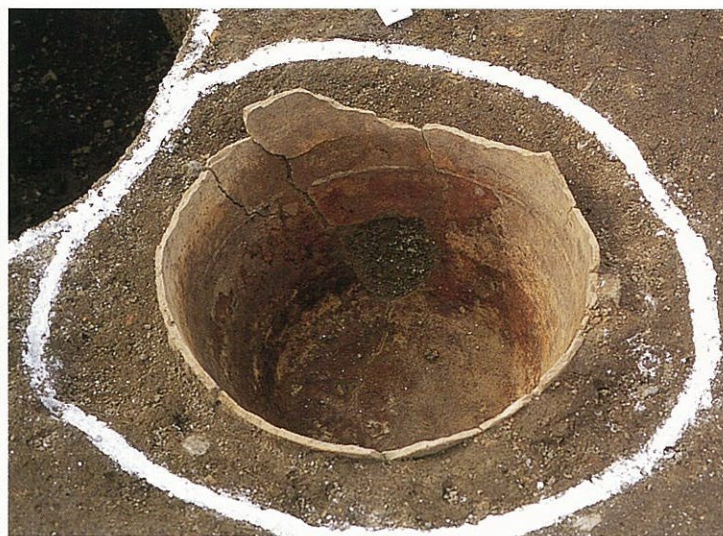
写真上 埋甕(便所跡)  
写真左 石室

石室は大規模な攪乱を受け、また北側が調査区の外に出ているため全体の形状は不明です。現状の長さは4.5m、また幅は1.8mほどと推定できます。およそ6畳分の広さで、通常の石室に比べると、約2倍の大きさです。

床下の構造は角礫を敷いた部分とそうでないところに分かれます。ただし、ともに漆喰を貼り、その上に床板を敷いています。床下の漆喰は部分的によく残っています。

床下には大甕を据えるための漆喰が残っています。しかし、甕自体は既になくなっていました。

一般的に石室は、物を収納するための穴蔵といわれています。しかし本例は規模が大きく、床下構造が複雑で、また大甕を置いていることから、何らかの製造に関わる施設であった可能性もあります。なお石室の一隅に、入口を思わせる石組み構造が見られます。

埋甕は、甕を使った便所です。甕の大きさに違いがあり、小使用と大小便兼用があったようです。また、甕の底近くに穴を開け、小便が地中に流れ出るように工夫したものもあります。

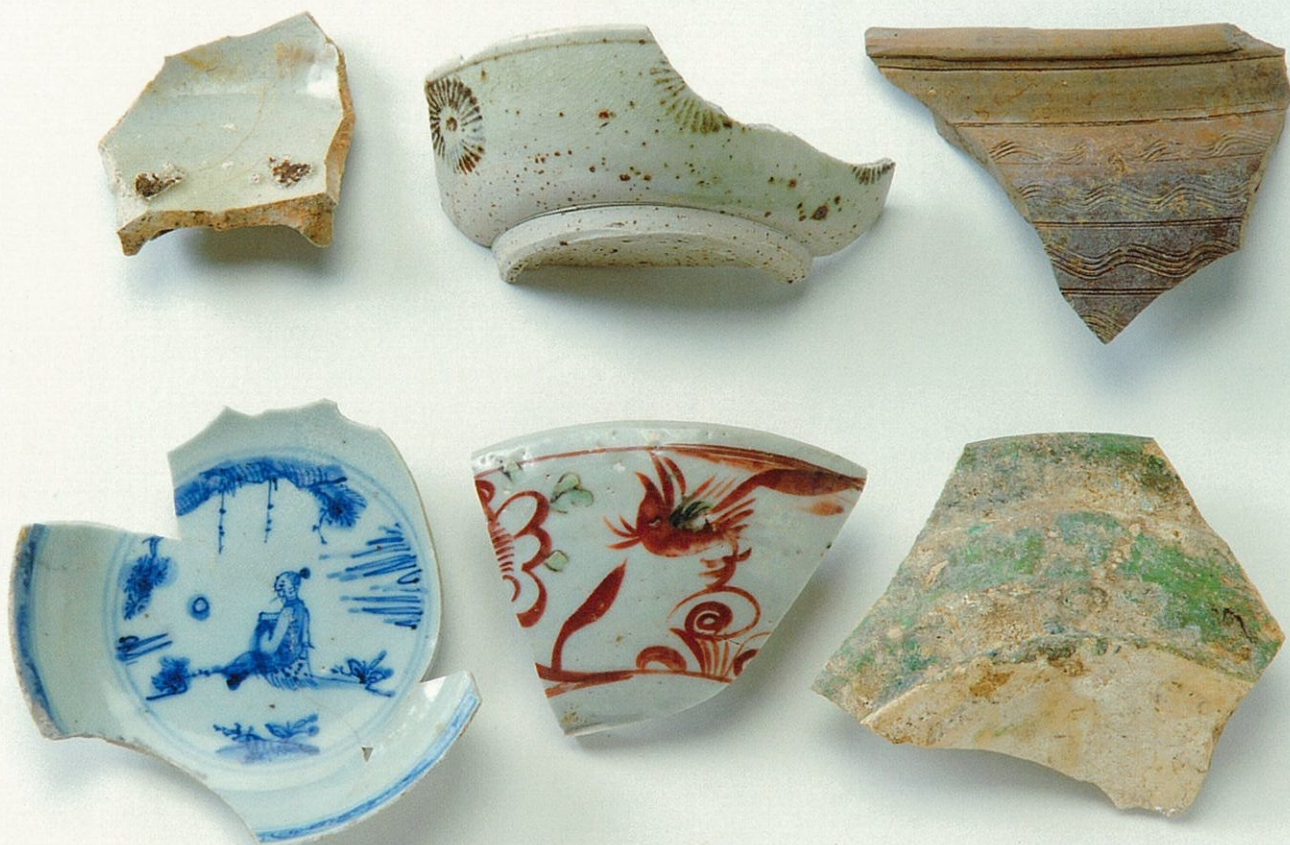
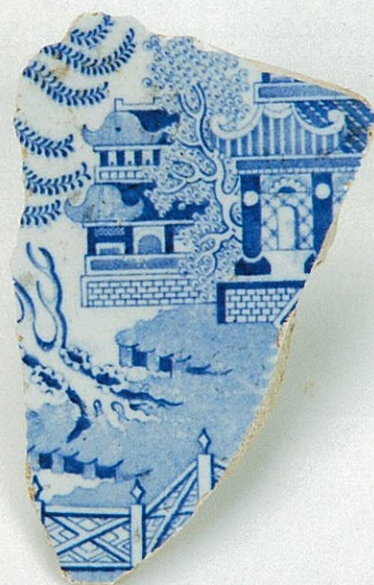
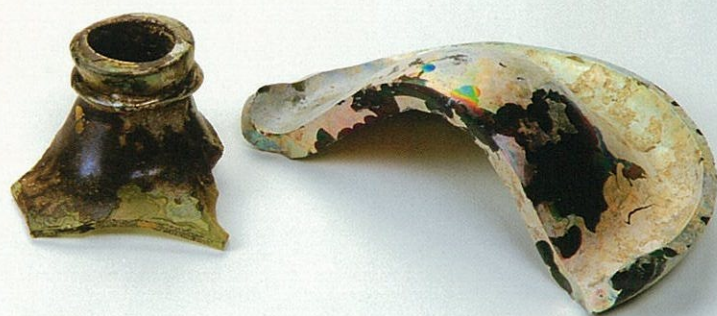
写真上 アジア諸国の陶磁器

上左 朝鮮王朝製碗

上中 ベトナム製碗

上右 ベトナム製甕

下左 中国製皿(青花)

下中 中国製碗(赤絵)

下右 中国製大皿(緑釉)

写真中 イギリス製皿(ウィローパターン)

写真下 オランダ製ワインボトル

国外製の陶磁器やガラス製ワインボトルが見つかりました。中国明代の青花せい かと呼ばれる青絵の磁器は多く、さらに赤絵具で文様付した磁器や華南地方の緑釉陶器も出土しました。

中国製品のほかには、朝鮮王朝時代の磁器、現在のベトナム地域で作られた陶磁器も見つかっています。こうした陶磁器の多くは、茶道具として珍重されました。

さらに、イギリス製の陶器とオランダ製ワインボトルも発見されました。前者は、柳・楼閣を特徴とする「ウィローパターン」と呼ばれる文様が描かれています。ともに長崎の出島を経由して堺にもたらされた貴重品でした。堺の国際性を示す品々です。
