黒山遺跡・太井遺跡 発掘調査

令和3年2月8日

公益財団法人 大阪府文化財センター

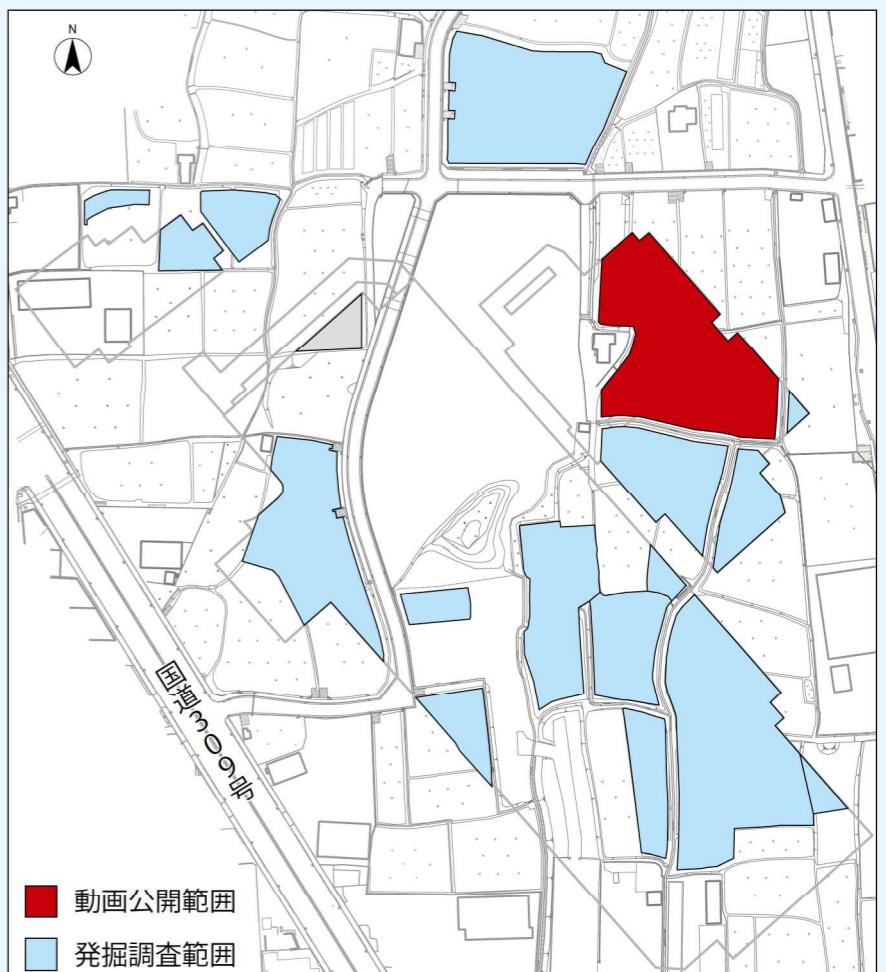
2 動画での公開範囲

今回の動画では、右の図の赤色の部分を公開しています。

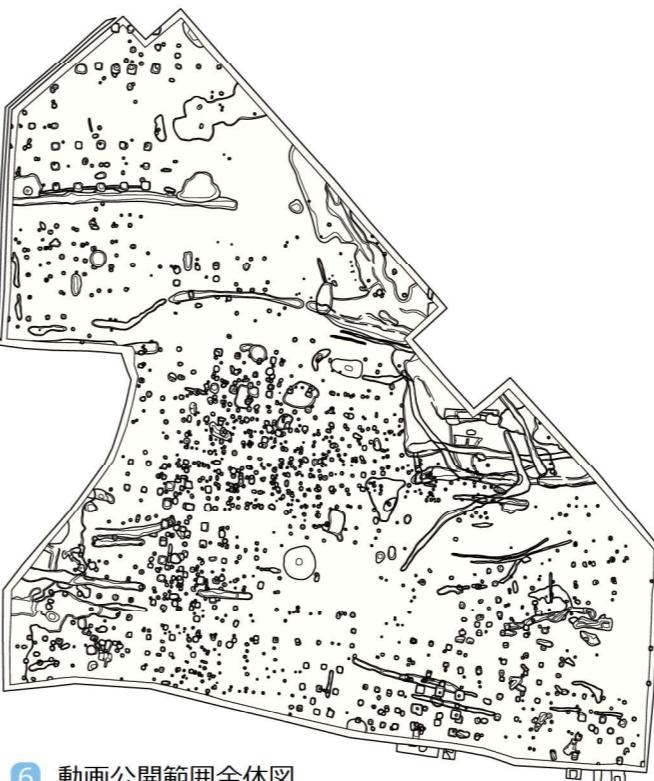
⑥ 動画公開範囲全体図

調査では、たくさんの遺構が重なり合った状態でみつかりました（⑥）。

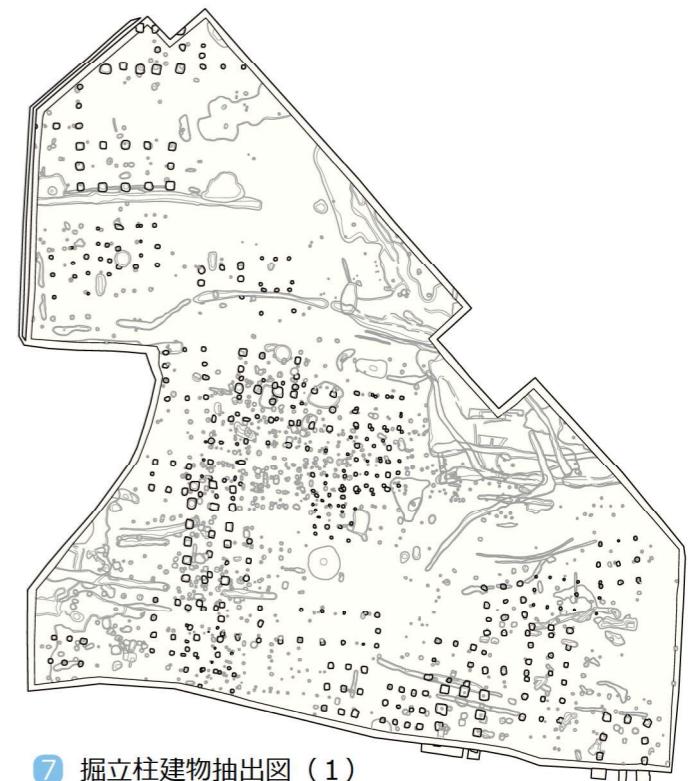
⑦ 掘立柱建物抽出図（1）

このうち建物のみを抽出すると、45棟の建物が確認できます（⑦）。

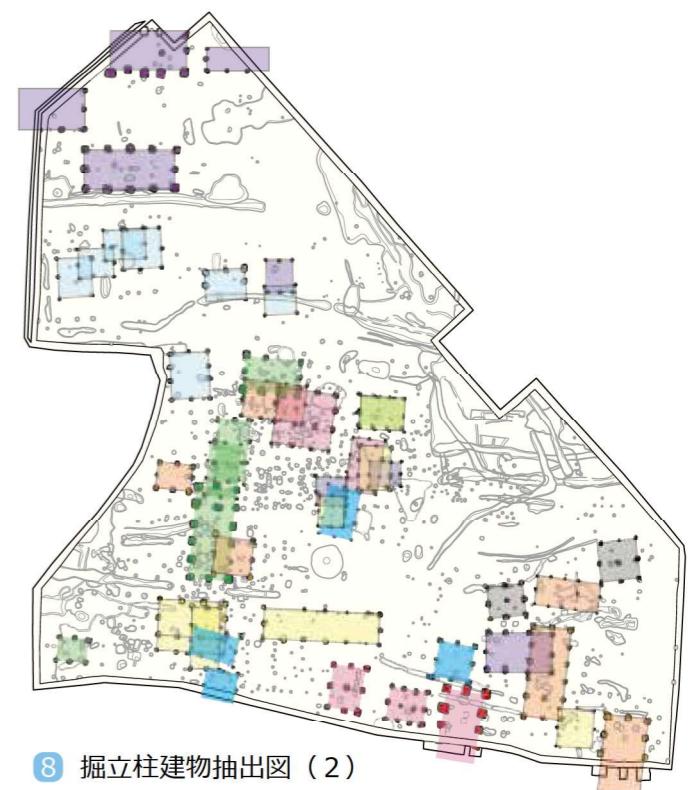
⑧ 掘立柱建物抽出図（2）

次に、建物の柱を結んだ線、つまり建物の軸の角度により色分けをすると、東西南北に揃うものや、やや斜めを向くものなどがあることがわかります（⑧）。
